دراسات فى
علاج وصيانة
الأخشاب الجافة

علاج وترميم
مجموعة التماثيل الخشبية التى عثر عليها بمصطبة "كاعبر"

تأليف
د. نادية لقمة

وزارة الثقافة
المجلس الأعلى للآثار

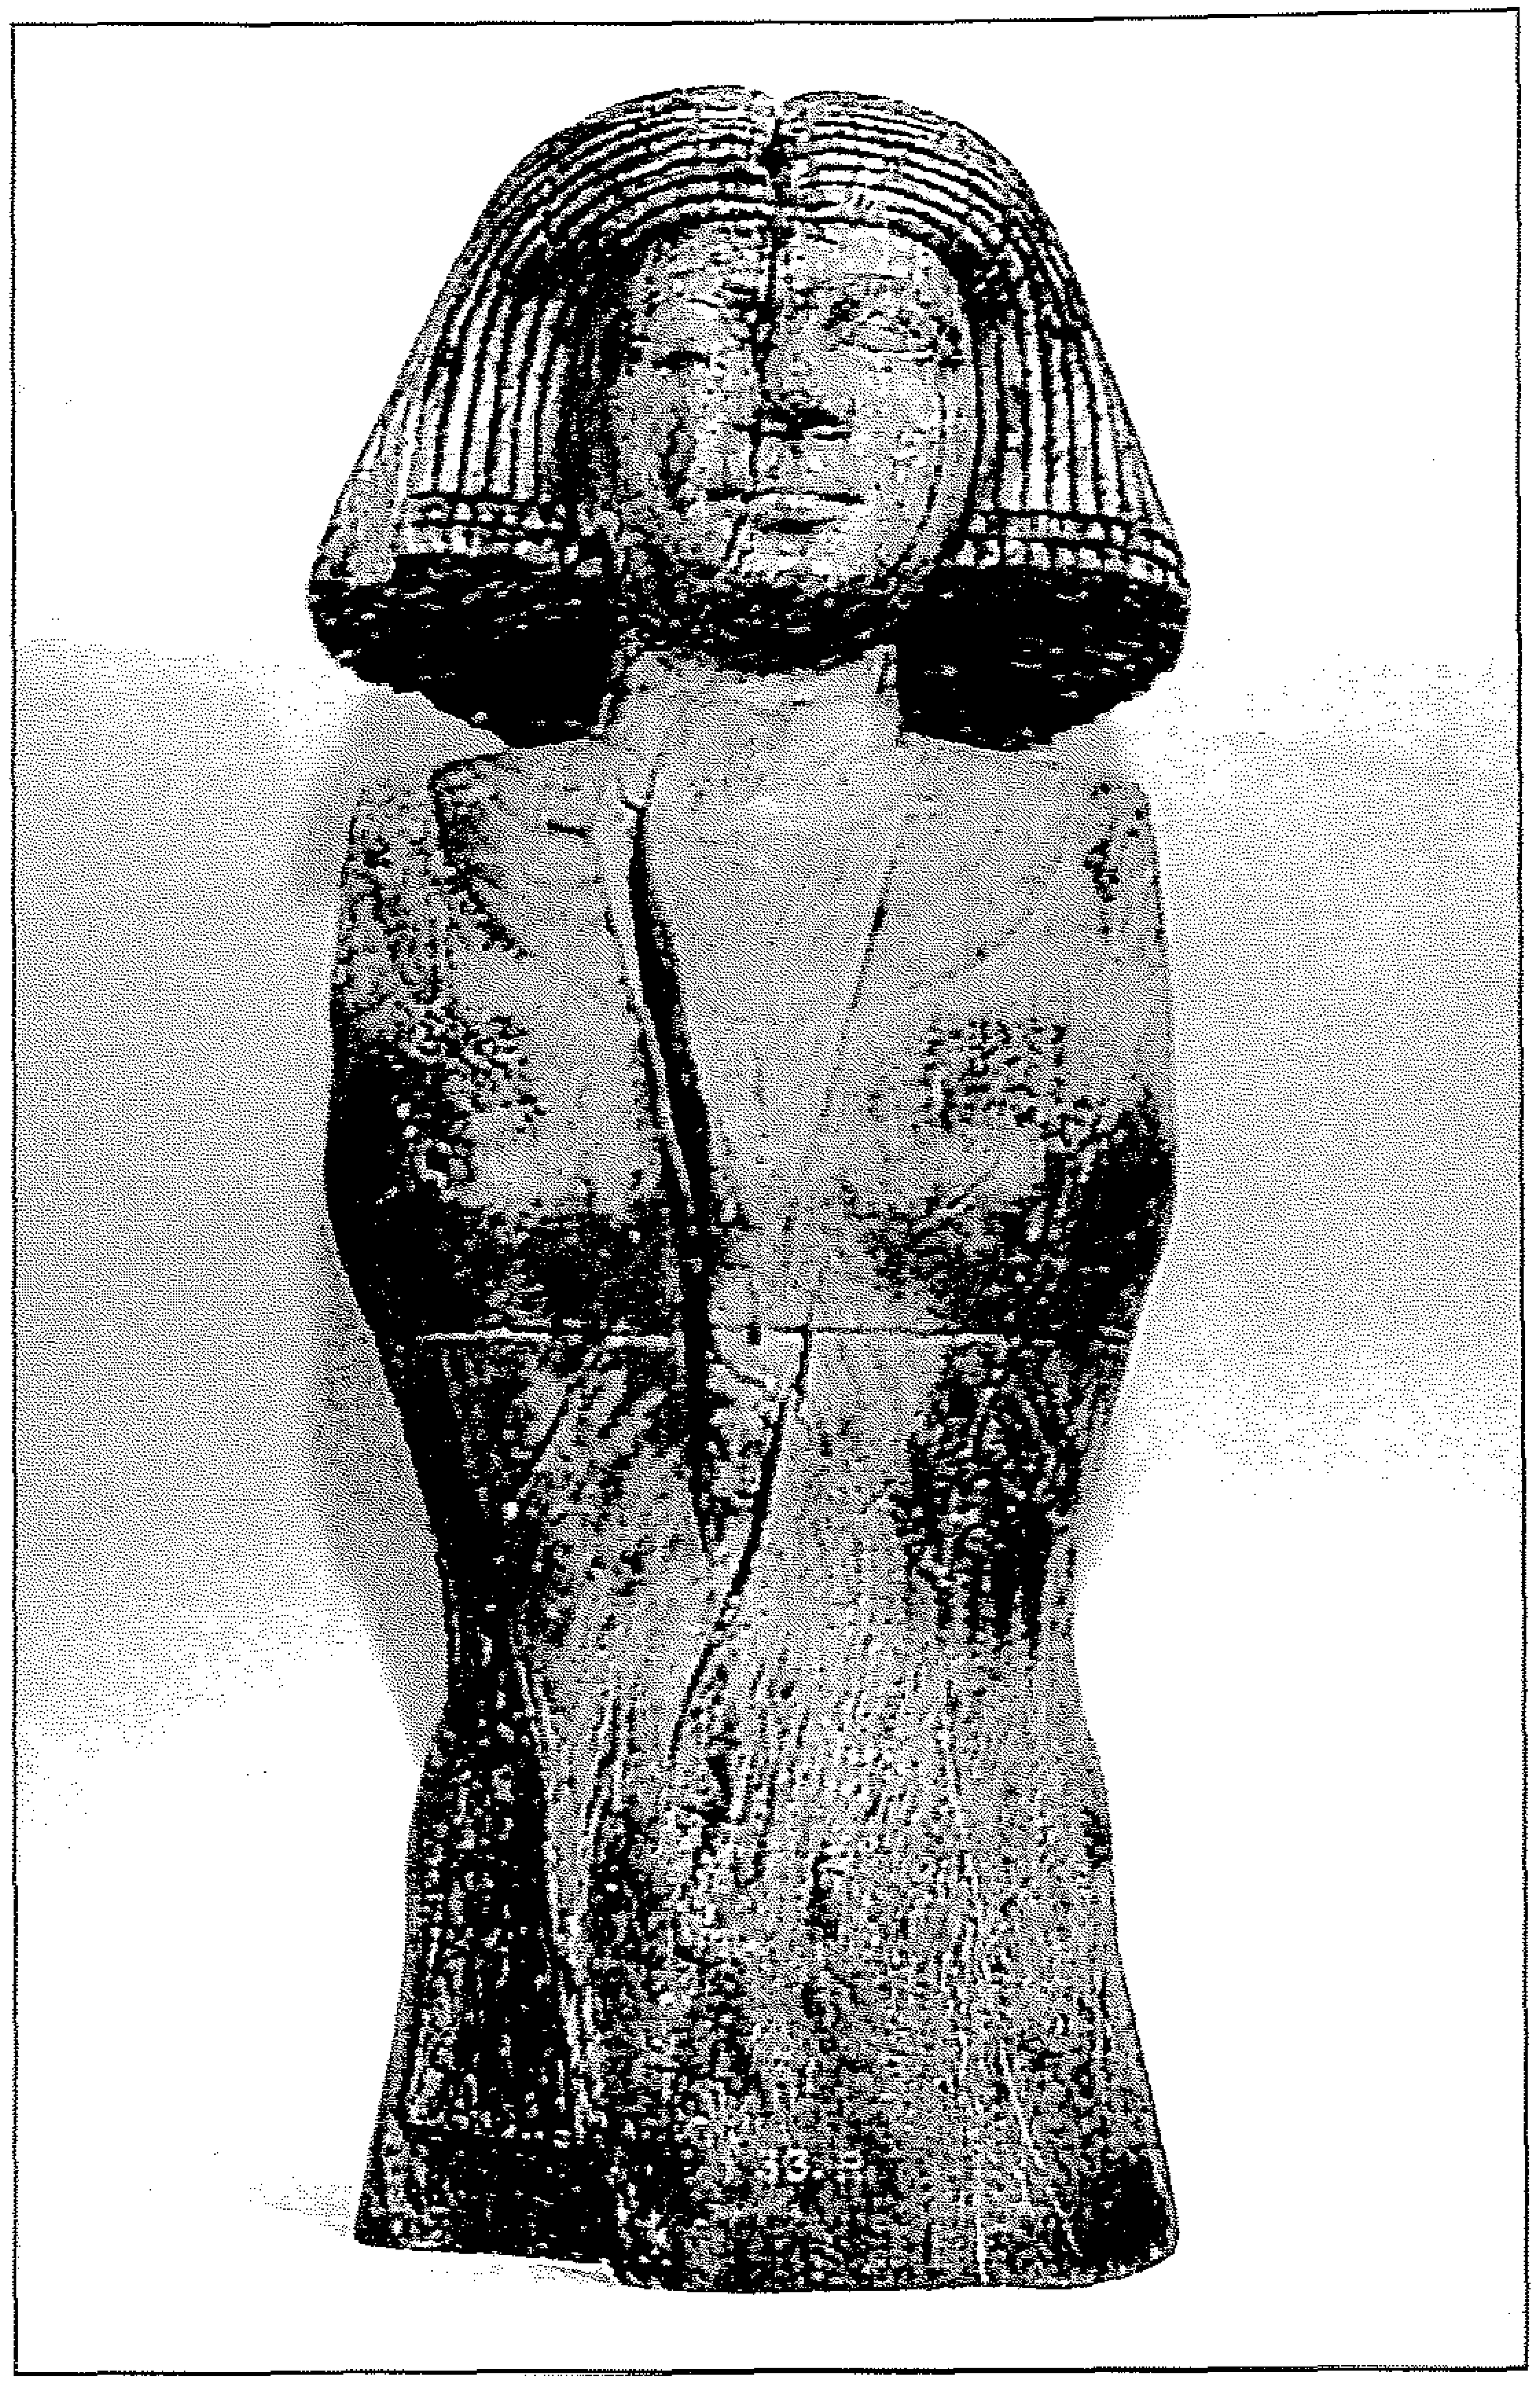
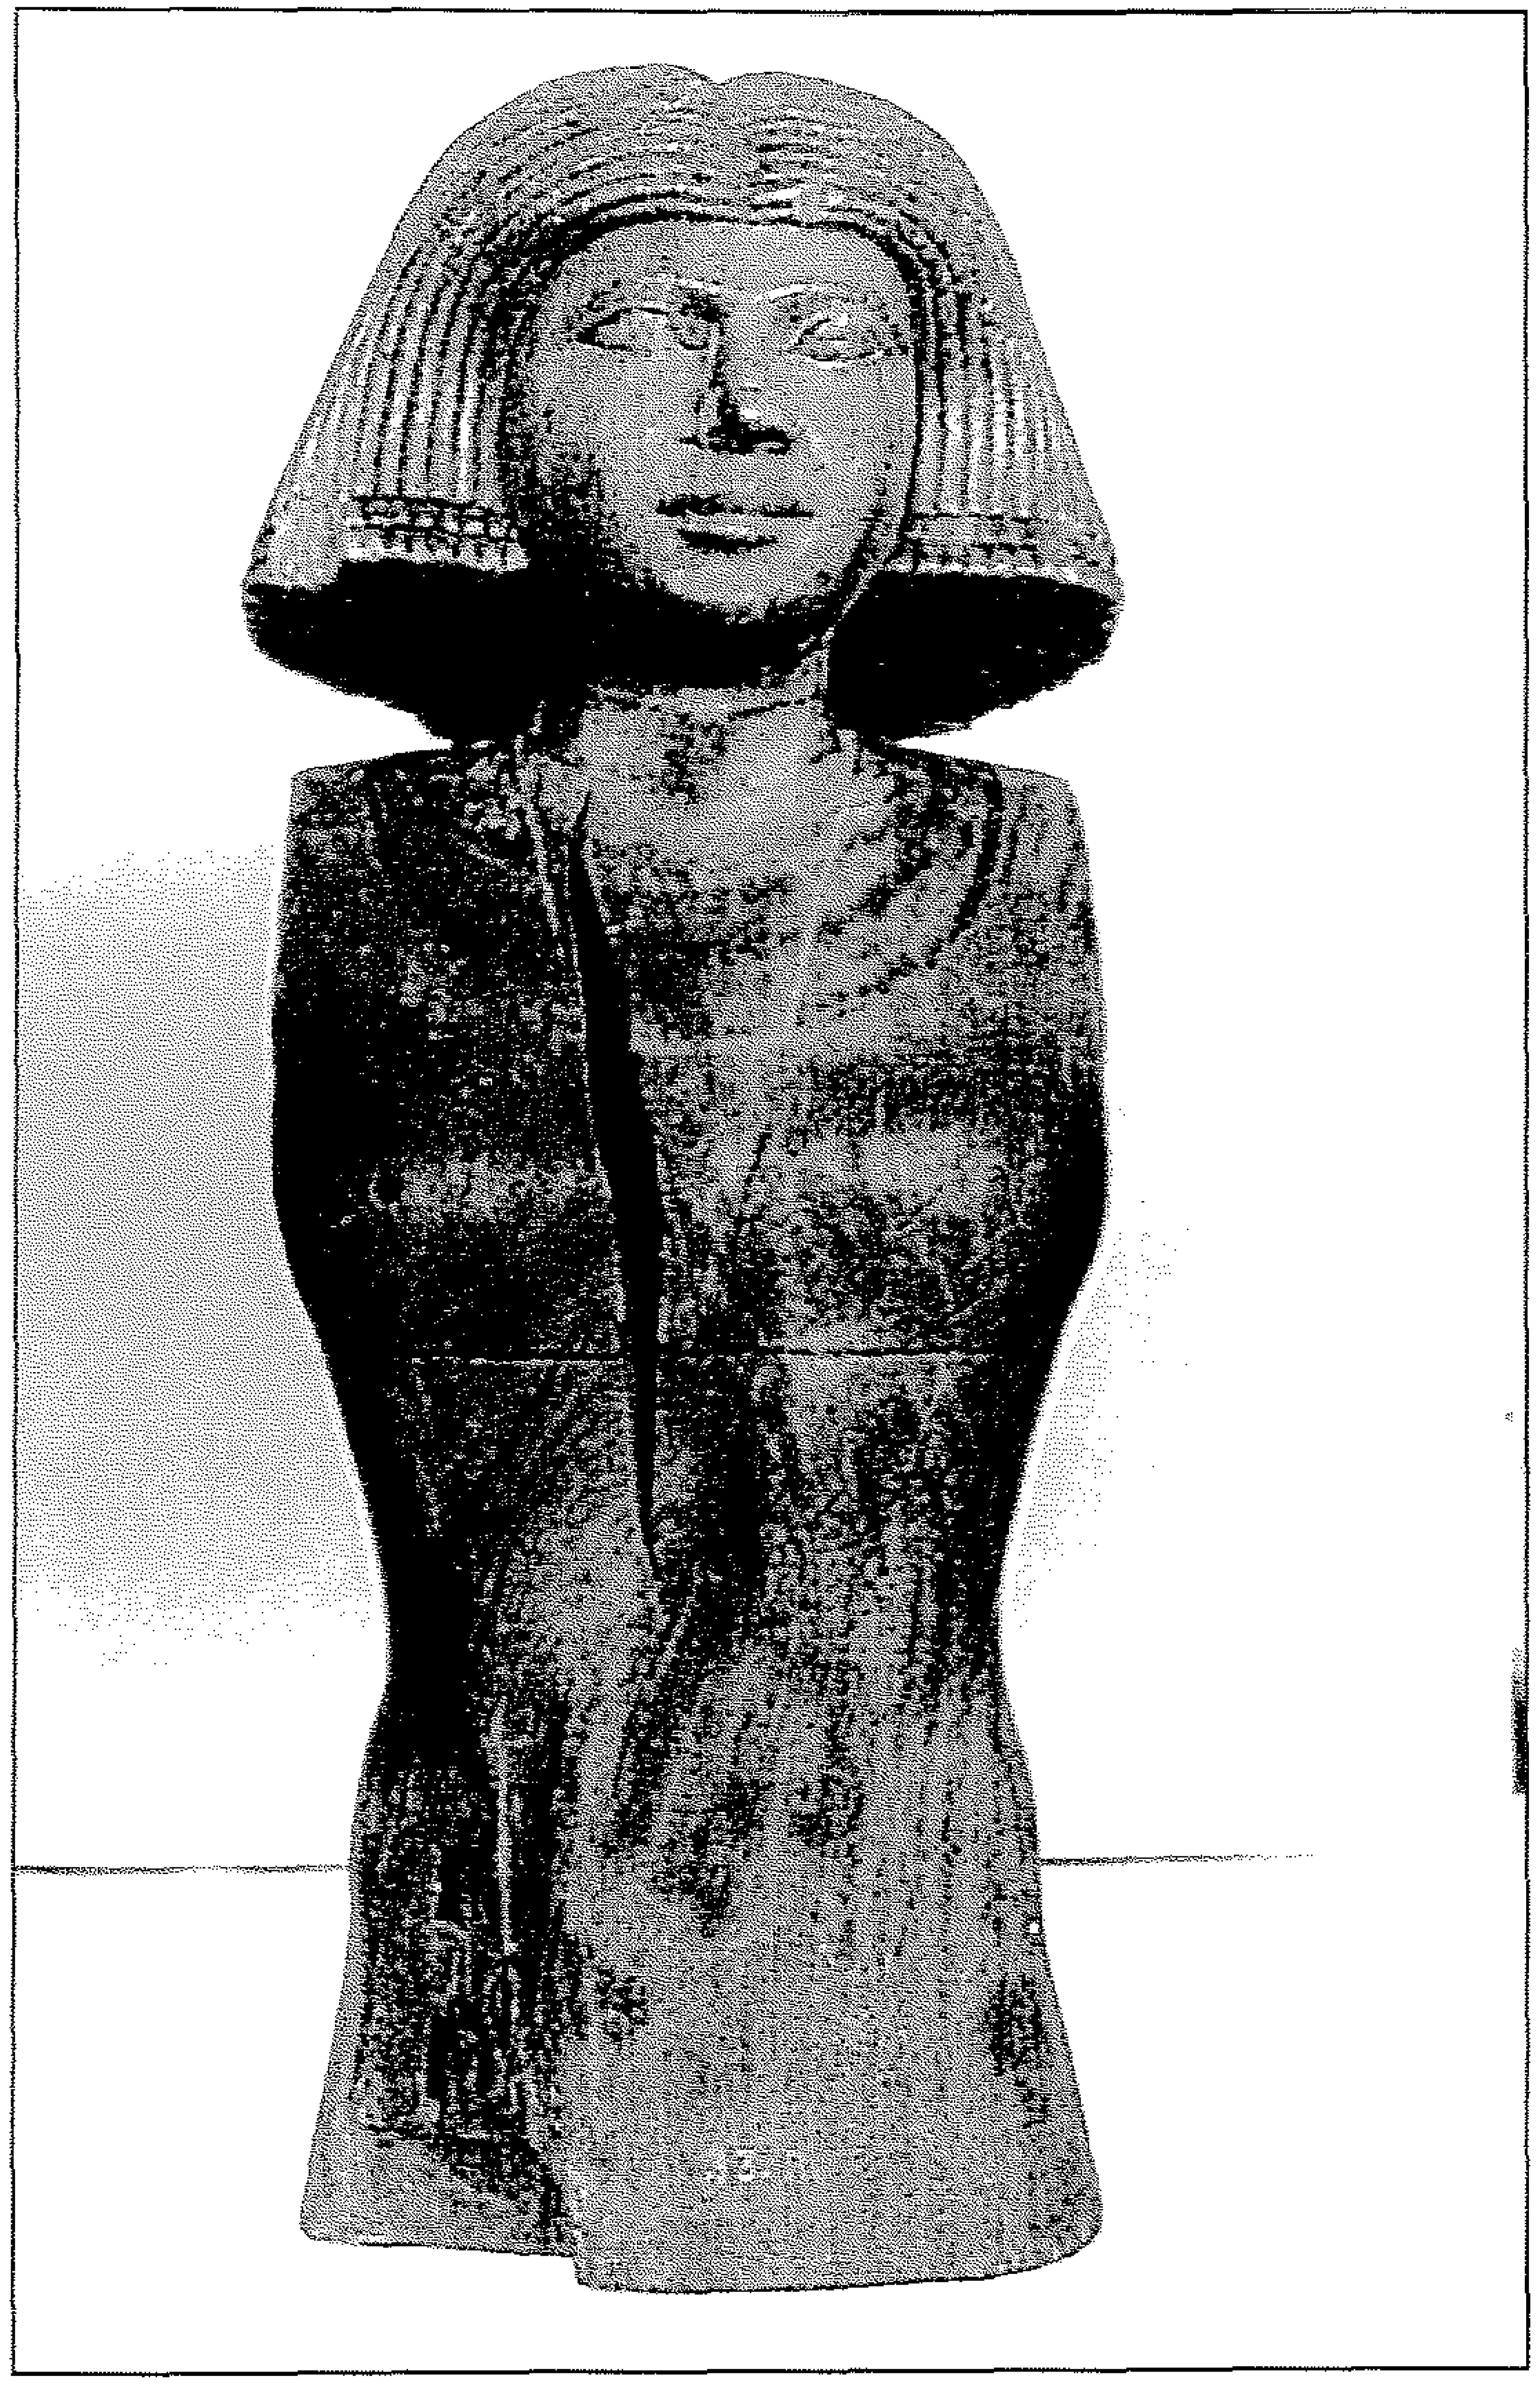
صورة رقم (٢٠٥ أ - ب)

منظر أمامى لتمثال «زوجة شيخ البلد» قبل وبعد الترميم.

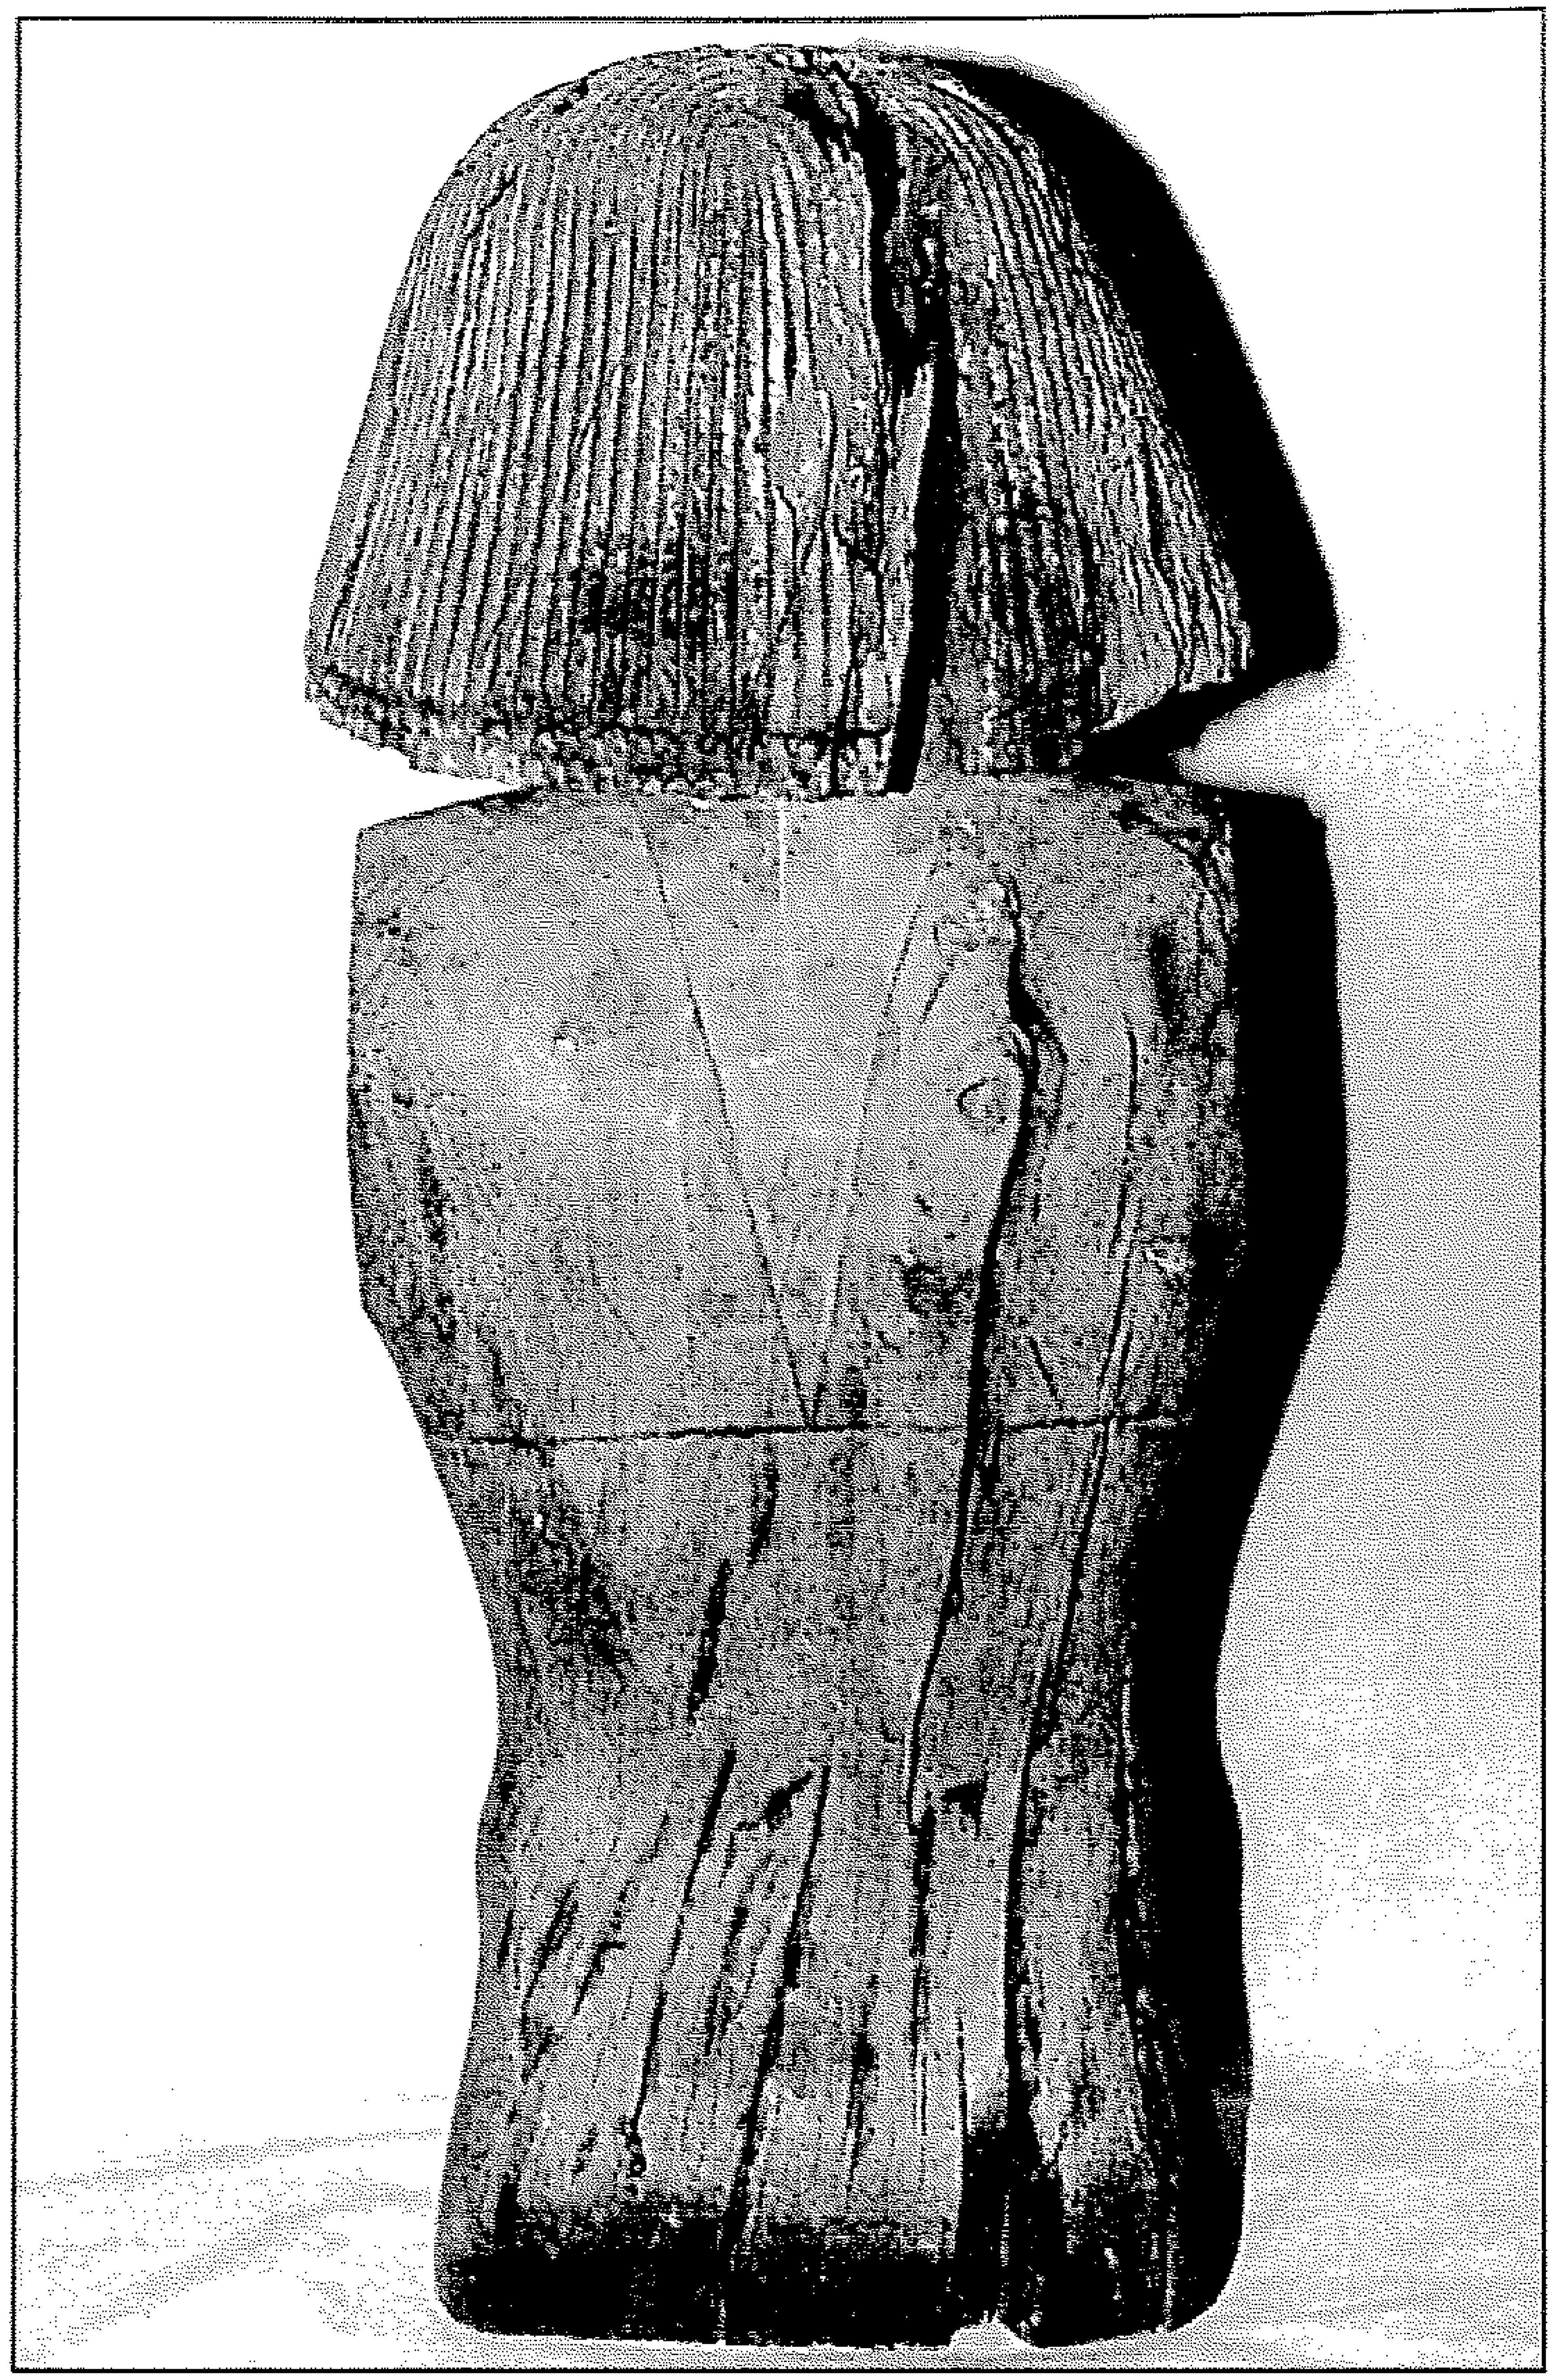
صورة رقم (٢٠٧ أ - ب)

منظر خلفى لتمثال «زوجة شيخ البلد» قبل وبعد الترميم.

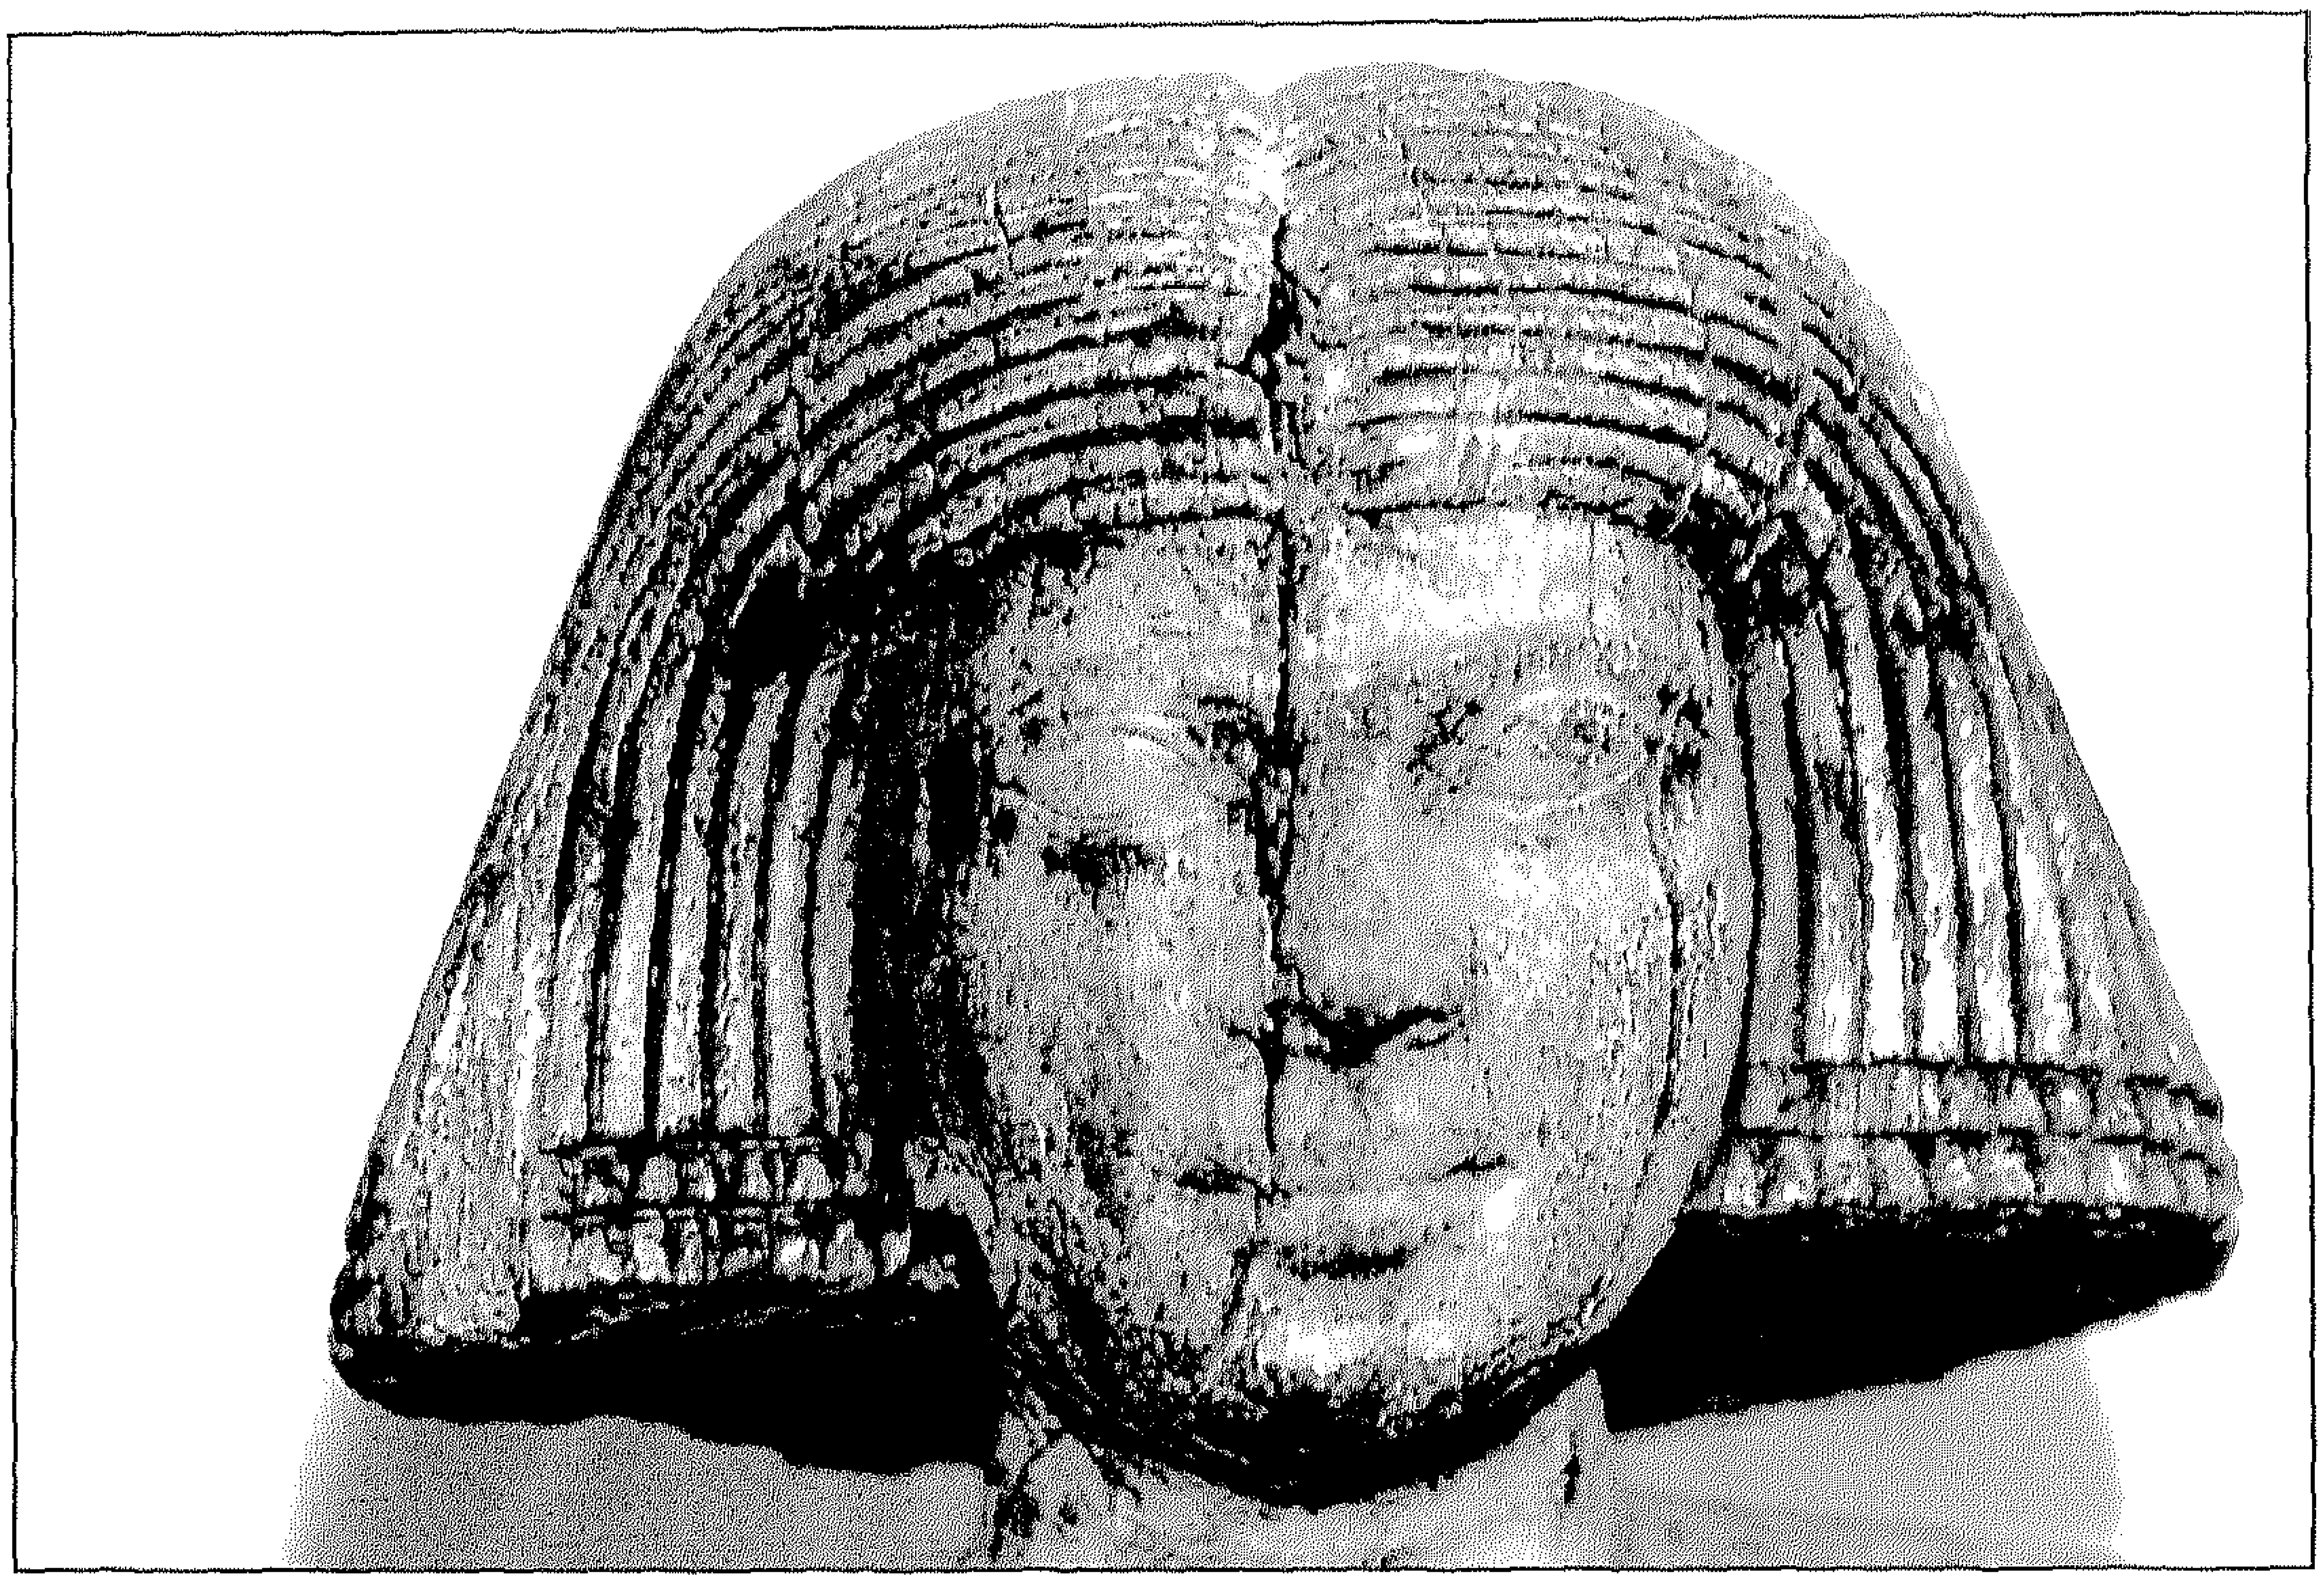
صور رقم (٢٠٨ أ - ب)

وجه تمثال السيدة التى يطلق عليها «زوجة شيخ البلد» قبل وبعد الترميم.
